# O USO DO CONCRETO PROTENDIDO EM FLORIANÓPOLIS

## *The use of prestressed concrete in Florianópolis*

Andressa Anis Lahoud (1); Victor Hugo Colmanet Pajzos Pereira (2)

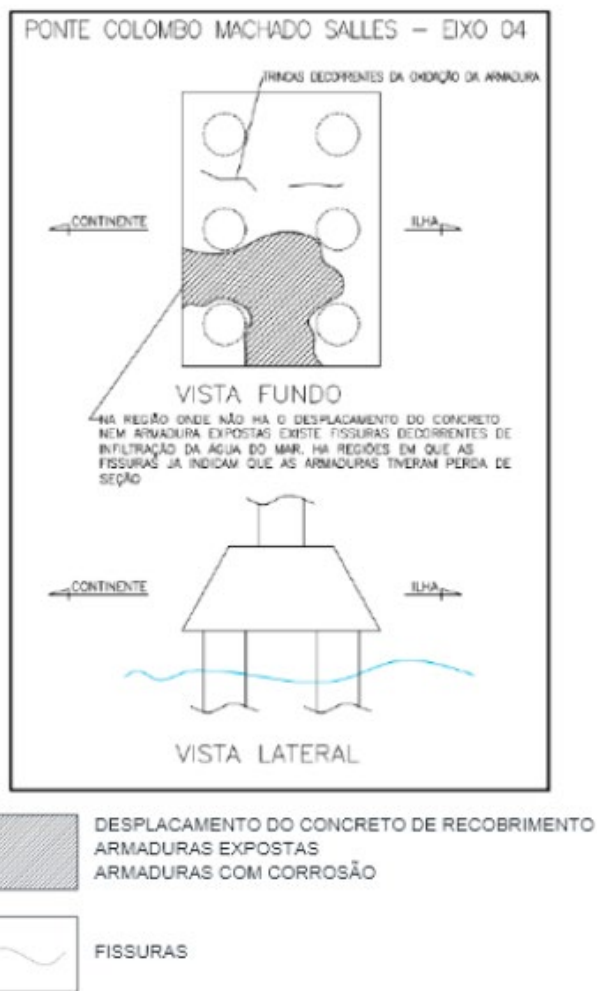
Foram identificadas manchas de corrosão, armaduras expostas e fissuras nas faces laterais. Na face inferior com deslocamento do concreto de cobertura, manchas de corrosão, armaduras expostas e em processo acentuado de corrosão, e armaduras longitudinais rompidas.

Figura 1 – Identificação das patologias no Eixo 4 da Ponte Colombo Machado Salles (RGM Engenharia (2020)).

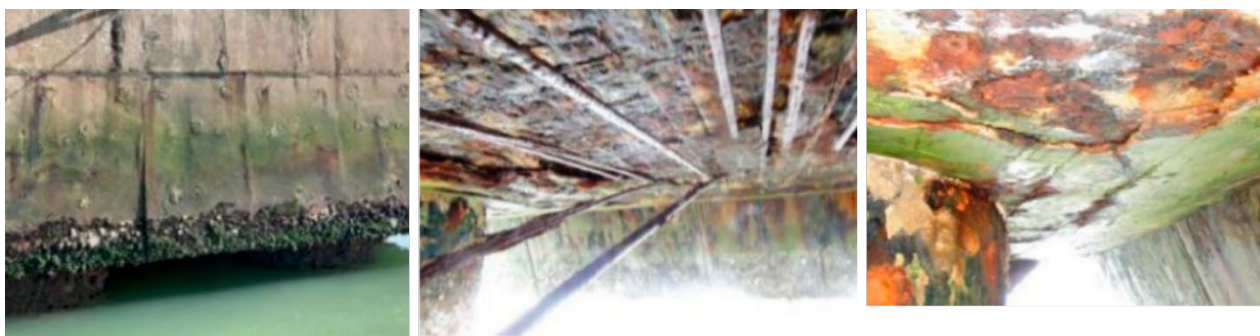
Figura 2 – Patologias no Eixo 4 da Ponte Colombo Machado Salles (Relatório de Inspeções Visuais e Laudo técnico dos blocos de coroamento das Pontes (2020)).

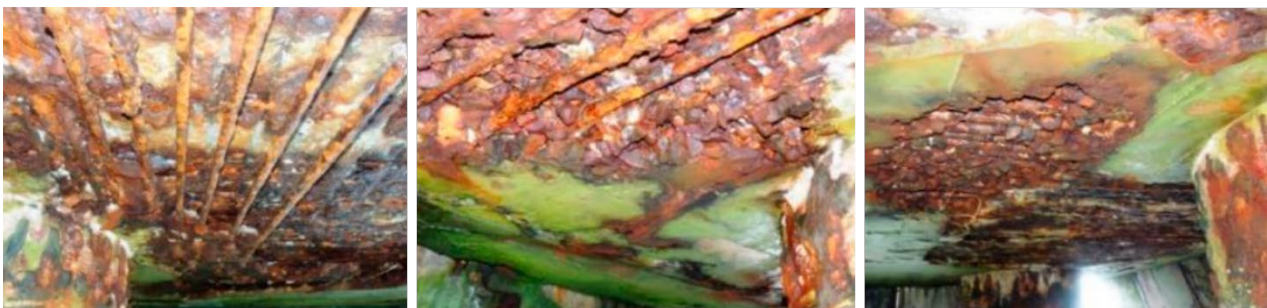
Foram encontrados deslocamentos do concreto de cobertura, manchas de corrosão, armaduras expostas e em processo acentuado de corrosão, e armaduras longitudinais rompidas. Além disso, foram encontradas áreas com vazios de concreto devido a falhas de concretagem, resultando em brocas no concreto.

Figura 4 – Patologias no Eixo 6 da Ponte Colombo Machado Salles (RGM Engenharia (2020)).

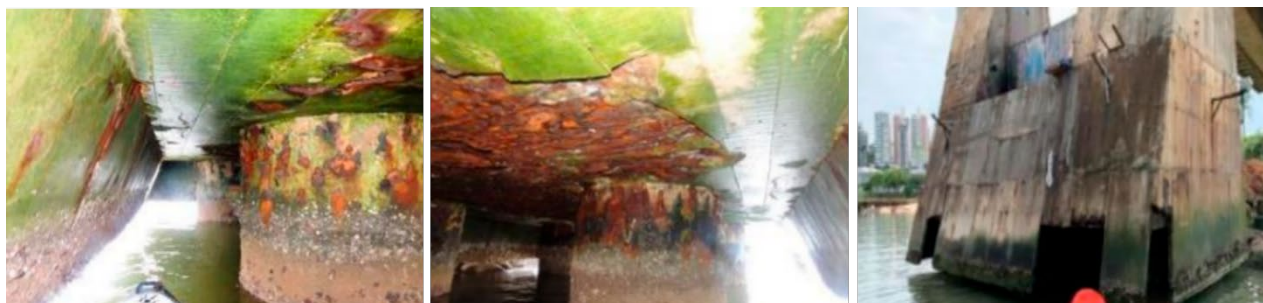
Foram verificadas fissuras nas faces laterais e deslocamento do concreto de cobrimento, armaduras expostas e em processo avançado de corrosão, além de armaduras longitudinais rompidas.

Figura 6 – Patologias no Eixo 6 da Ponte Colombo Machado Salles (RGM Engenharia (2020)).

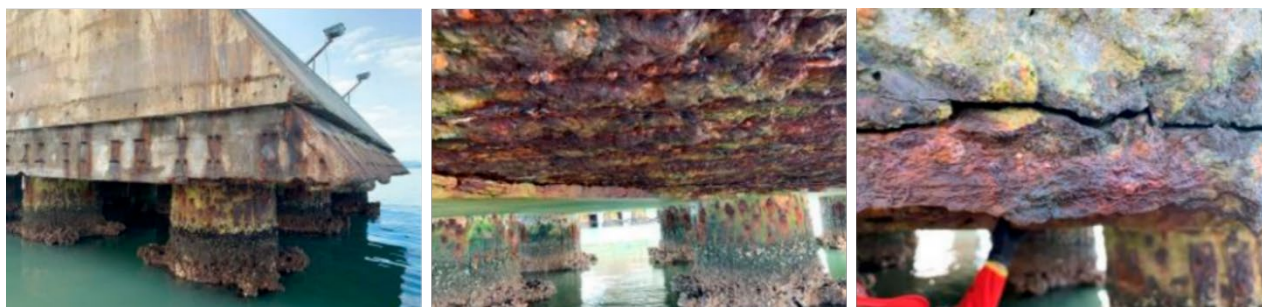
Foram identificados na face inferior com deslocamento do concreto de cobrimento, armadura expostas e em processo de corrosão, além de armadura rompidas.

Figura 8 – Patologias no Eixo 7 da Ponte Pedro Ivo Campos (RGM Engenharia (2020)).

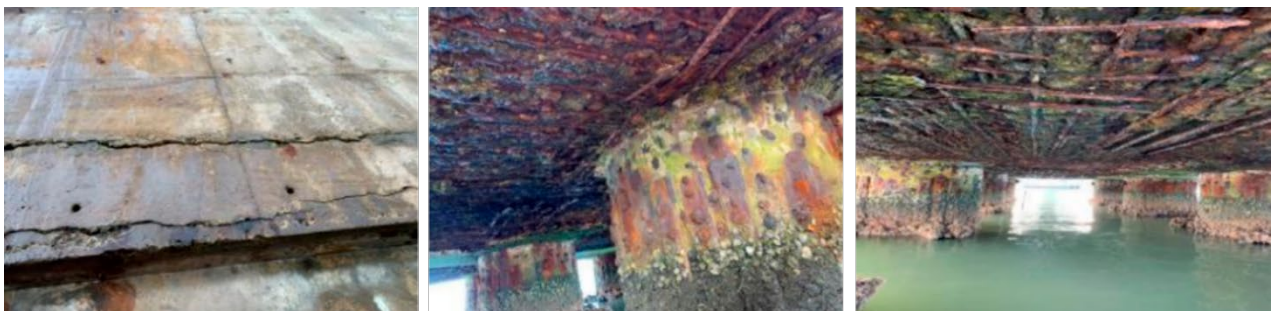
Foram encontrados na face inferior deslocamento do concreto de cobertura, armadura expostas e em processo avançado de corrosão, além de armaduras rompidas. Ademais, foram identificadas áreas com vazios no concreto, por conta de falhas do processo de concretagem, resultando, então, em brocas no concreto.

Figura 10 – Patologias no Eixo 7N da Ponte Pedro Ivo Campos (RGM Engenharia (2020)).

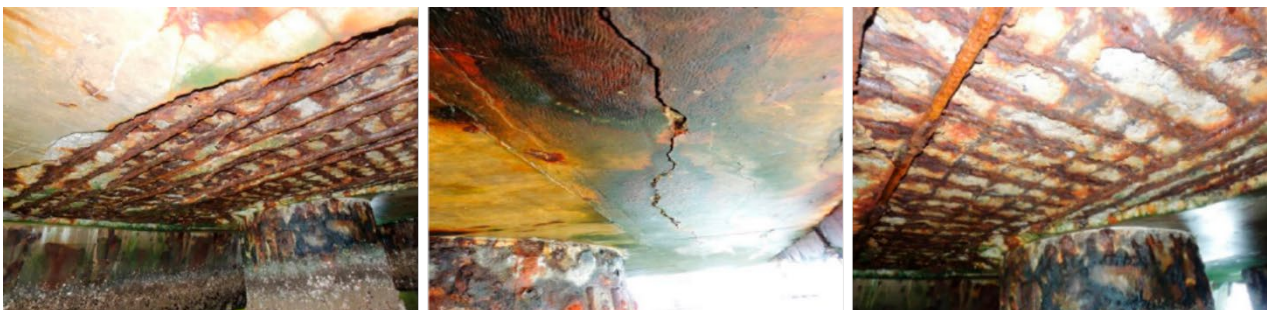
Foram verificados na face inferior desse bloco de coroamento o deslocamento do concreto de cobertura, machas de corrosão, armaduras expostas e em processo de corrosão, e armadura longitudinais rompidas.

Figura 12 – Patologias no Eixo 9 da Ponte Pedro Ivo Campos (RGM Engenharia (2020)).
